**Association Canadienne de Vol Libre  
Hang Gliding and Paragliding Association of Canada**

**RAPPORT D'ENQUÊTE DE SÉCURITÉ AÉRIENNE 2023-001**

18 DÉCEMBRE 2023

VALLE DE BRAVO, MEXIQUE

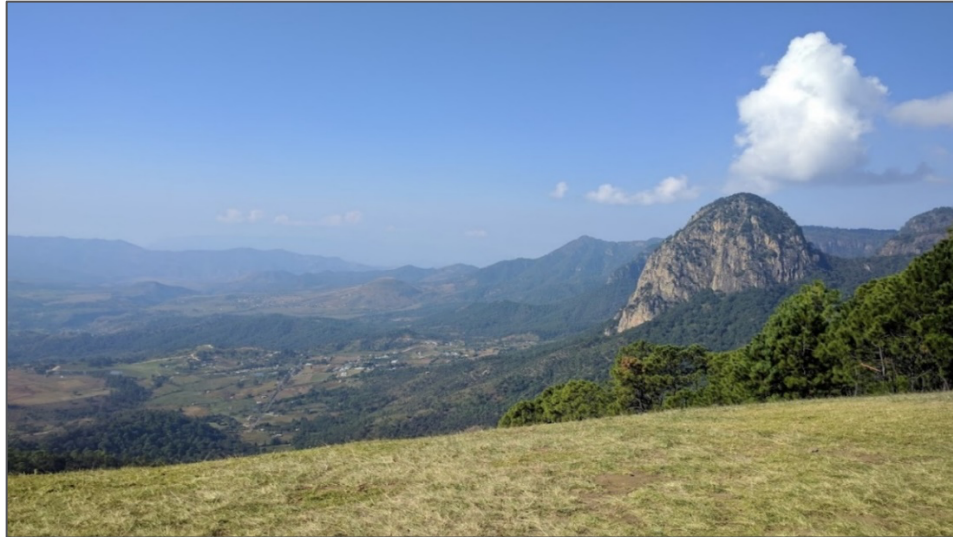
*Image 1 : El Peñon (vue depuis le décollage)*

La montagne d'El Peñon est un prolifique collecteur et déclencheur de thermiques. Sa position entre le décollage et les principaux itinéraires de vol de distance signifie qu'elle est souvent utilisée comme tremplin par les pilotes pour faire leurs premières grandes ascensions avant de poursuivre le vol de distance. La montagne a acquis une notoriété locale en raison de la rudesse de l'air dans ses environs. Malgré cela, gratter ou voler à proximité d'El Peñon est une pratique courante observée parmi les pilotes de haut niveau.

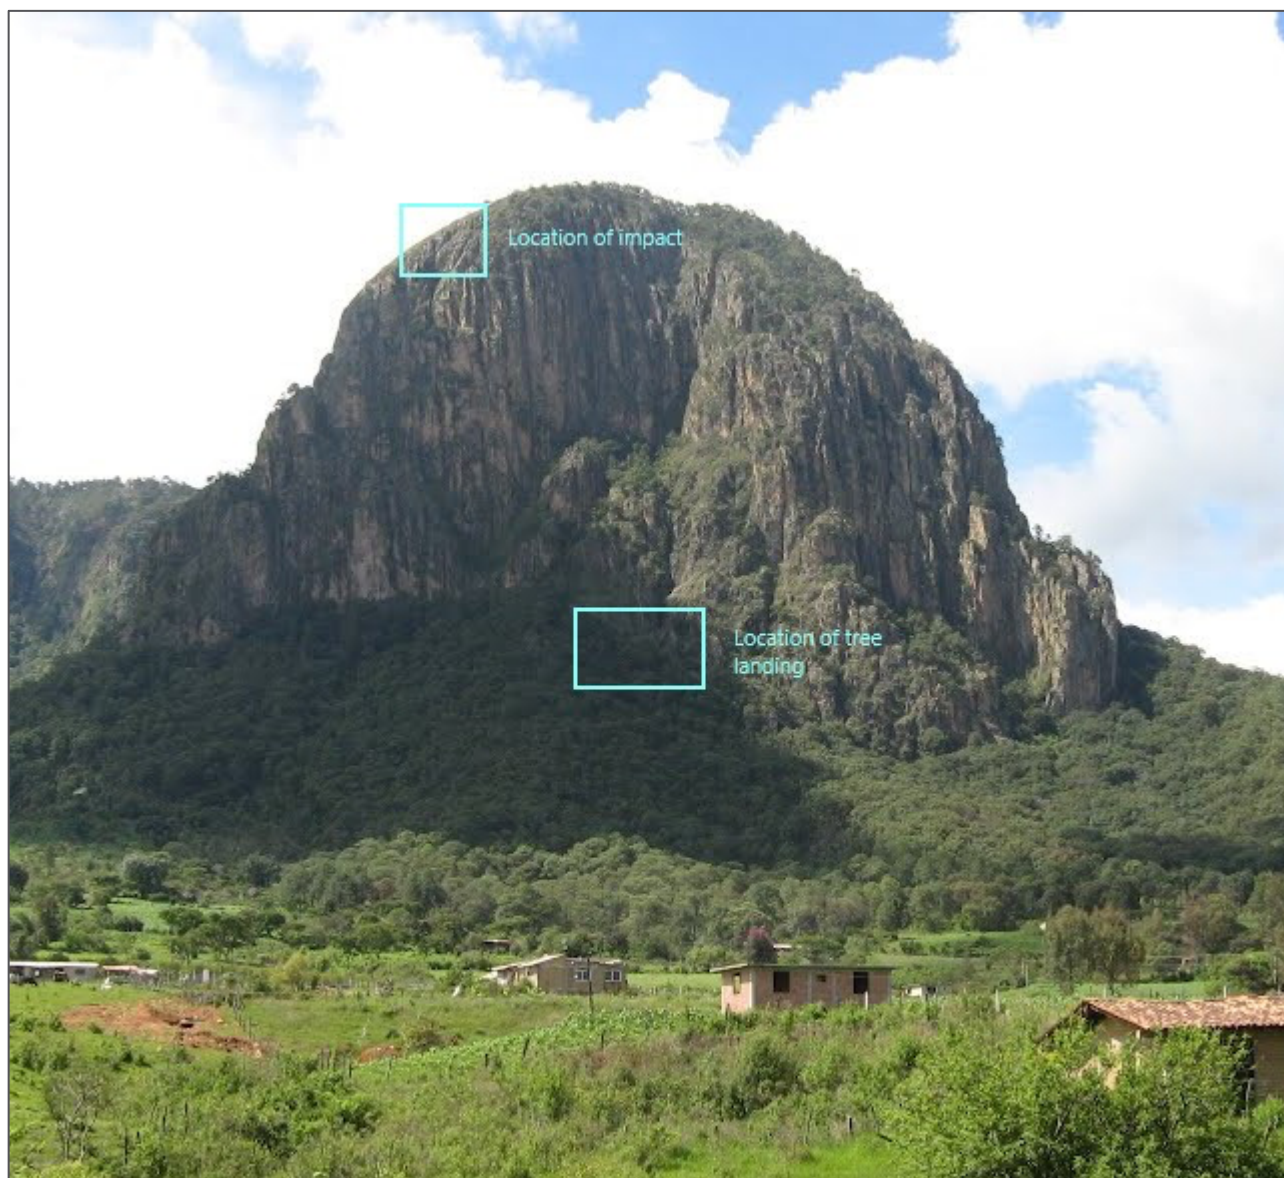
| 12 h 30 | Un événement inconnu se produit et provoque la chute du pilote A et de son équipement du haut de la falaise. Des témoins observent le pilote A descendre sous son secours jusqu'aux arbres au pied de la falaise. On ne sait pas si le pilote A a fait des gestes pour lancer son parachute de secours, ou si celui-ci s'est déployé en tombant du harnais. |
| 13 h 30 | Le CA1, un autre pilote et plusieurs habitants de la région marchent jusqu'au pied de la falaise. Le pilote A est retrouvé mort dans l'arbre où lui et son équipement avaient atterri. Aucun hélicoptère n'est encore arrivé et les efforts de sauvetage sont interrompus. |

*Image 2 : Lieux de l'impact et de l'atterrissage*

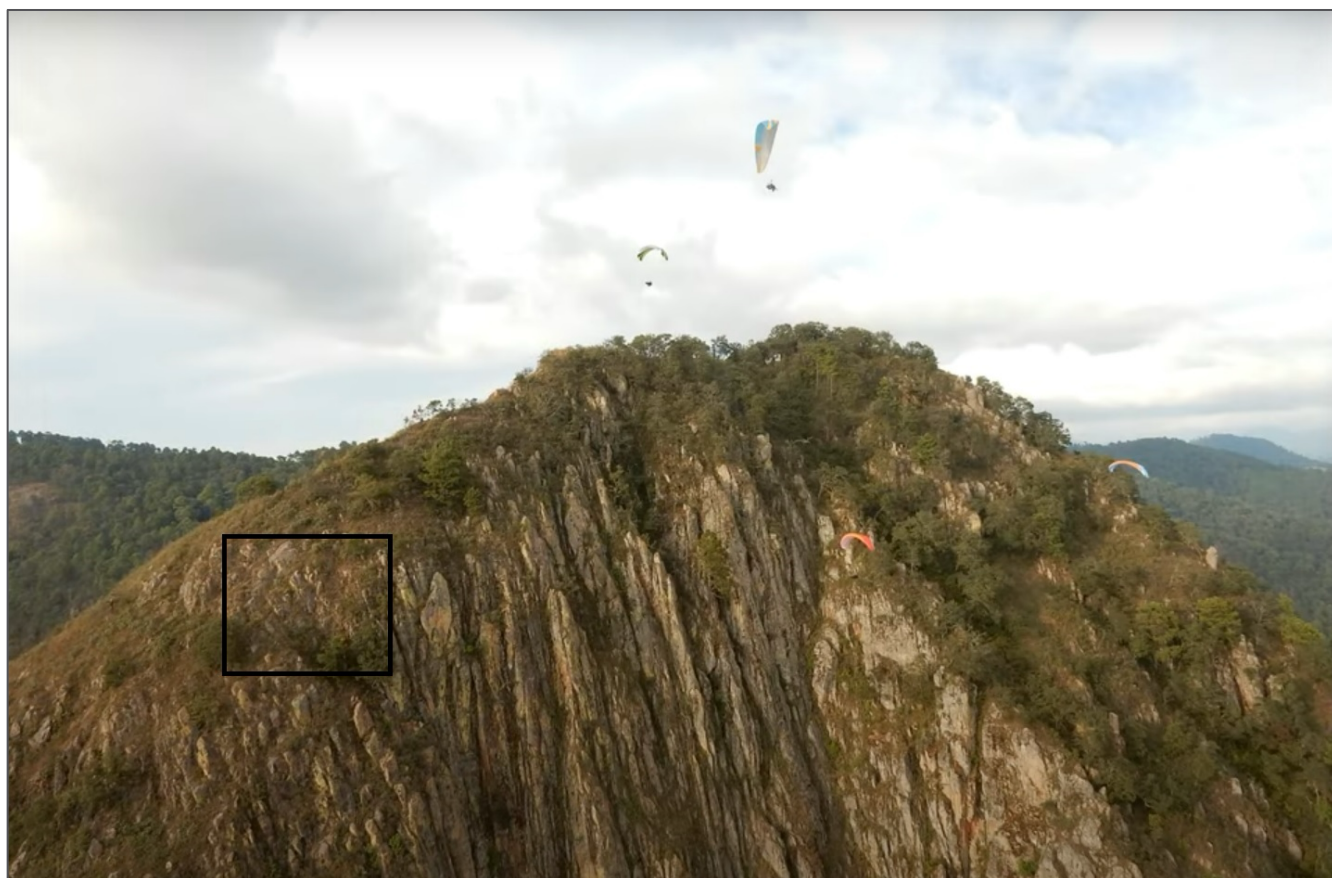
| 10 h 30 | CA1 monte dans une masse d'air turbulente et thermique au-dessus d'El Peñon. CA1 observe le pilote A qui vole en dessous de lui, sous le sommet d'El Peñon et près du relief. CA1 lève la tête pour vérifier son aile pendant quelques secondes avant de regarder à nouveau vers le bas. CA1 voit alors le pilote A suspendu sous son aile, à environ 150 m sous le sommet, contre la paroi rocheuse. CA1 appelle à la radio pour indiquer qu'un pilote est à terre, coincé sur El Peñon. |

- ***Le pilote A volait à proximité d'un terrain exposé et a subi une fermeture ou une autre perte de contrôle qui l'a fait percuter la montagne à grande vitesse.***

CA1 a noté dans son témoignage que le pilote A n'avait quitté son champ de vision que pendant quelques secondes, le temps de vérifier sa propre aile. En l'espace de ces quelques secondes, le pilote A est passé d'une phase de vol le long d'El Peñon à une situation immobile sur la falaise. Pour que cela soit possible, il aurait fallu que le pilote A subisse un incident pendant qu'il était en vol et qu'il n'ait pas le temps de corriger l'incident en raison de la faible altitude.

*Image 3 : Lieu de l'impact (Témoignage de CA1)*

1. ***Augmentation des marges lors des vols à proximité du sol*** – Voler près du relief, quelles que soient les circonstances, augmente intrinsèquement le risque en réduisant le temps disponible pour corriger un événement (fermeture, vrille, etc.). Pour réduire ce risque, il est recommandé aux pilotes (1) de maintenir une distance sécuritaire par rapport au terrain, et (2) de prendre des précautions supplémentaires pour maintenir une trajectoire éloignée du terrain si le vol à basse altitude ne peut être évité. En règle générale, plus les conditions sont fortes, plus la distance sécuritaire par rapport au terrain doit être grande.
