**Hang Gliding and Paragliding Association of Canada /
Association Canadienne de Vol Libre**

RAPPORT D'ENQUÊTE SUR LA SÉCURITÉ DES VOLS 2023-002

27 AVRIL 2023

LUSKVILLE, QC, CANADA

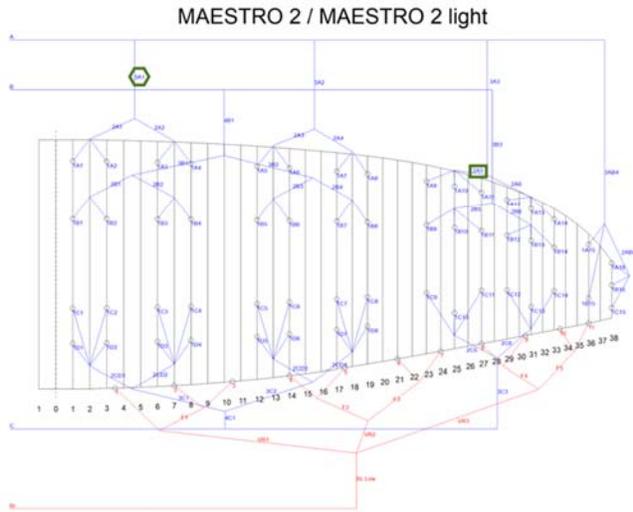
Figure 2 : Dommage au côté gauche

Plusieurs suspentes des deux côtés de l'aile sont endommagées (voir Figure 1 : dommage sur le côté droit et Figure 2 : dommages sur le côté gauche). Il est probable que les suspentes endommagées du côté gauche aient été déchirées après l'accident ou coupées pendant les opérations de sauvetage. Sur le côté droit de l'aile, deux suspentes dans les cascades de suspentes supérieures montrent des signes de réparations qui ont été effectuées avant le vol. Ces deux suspentes sont 2B5 droite et 3C3 droite. La suspente 2B5 a été réparée et recouverte d'une gaine thermorétractable (voir Figure 4 : suspente 2B5 droite). Lorsque la suspente a été inspectée à l'atelier, le nœud s'était défait ou la suspente s'était déchirée. La ligne 3C3 semble avoir été réparée avec un morceau de ligne supplémentaire et un nœud complexe (voir figure 3 : ligne 3C3 à droite). La suspente était déchirée juste au-dessus du nœud lorsque l'aile est arrivée à l'atelier pour inspection. À titre anecdotique, PL1 se souvient que le pilote l'avait contacté par radio avant son vol et lui avait indiqué qu'il devait réparer l'une de ses suspentes avec un nœud.

2023-04 Luksville - Line Damage Left Side

torn line with signs of repair
-

cut line
-

torn line with loose knot

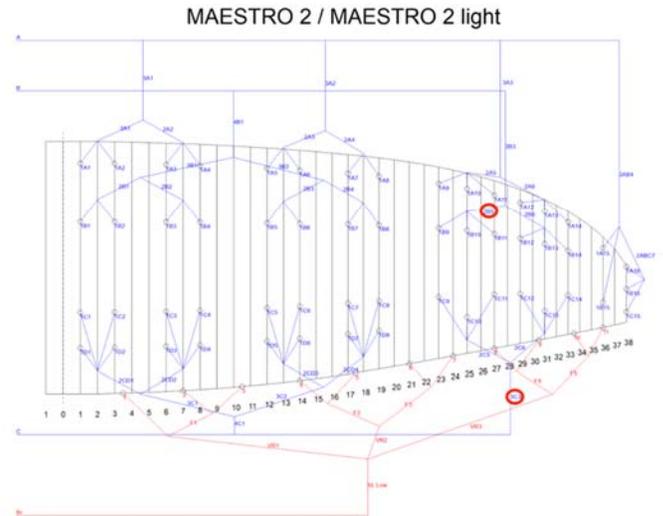
Figure 1 : Dommage au côté droit

Il est également possible que les deux suspentes de la cascade supérieure du côté droit qui présentaient des signes de réparation se soient déchirées pendant le vol. Les experts consultés pour le rapport s'accordent à dire que cela provoquerait une situation extrêmement dangereuse, sans nécessairement rendre le parapente incontrôlable. La pression sur les suspentes A du côté droit augmenterait, provoquant un virage à gauche, éventuellement suivi d'une fermeture du côté droit.

2023-04 Luksville - Line Damage Right Side

torn line with signs of repair

2. **Si vous avez le moindre doute sur votre planeur, ne décollez pas** – Les pilotes sous-estiment souvent les risques ou surestiment la qualité de leurs réparations. Assurez-vous d'avoir accès à un atelier de réparation de parapente de confiance et n'essayez pas de réparer les suspentes vous-même sans avoir reçu une formation adéquate. Tout nœud est susceptible de diminuer la longueur de la suspente en dessous de sa tolérance (typiquement 1 cm) et de réduire sa résistance.

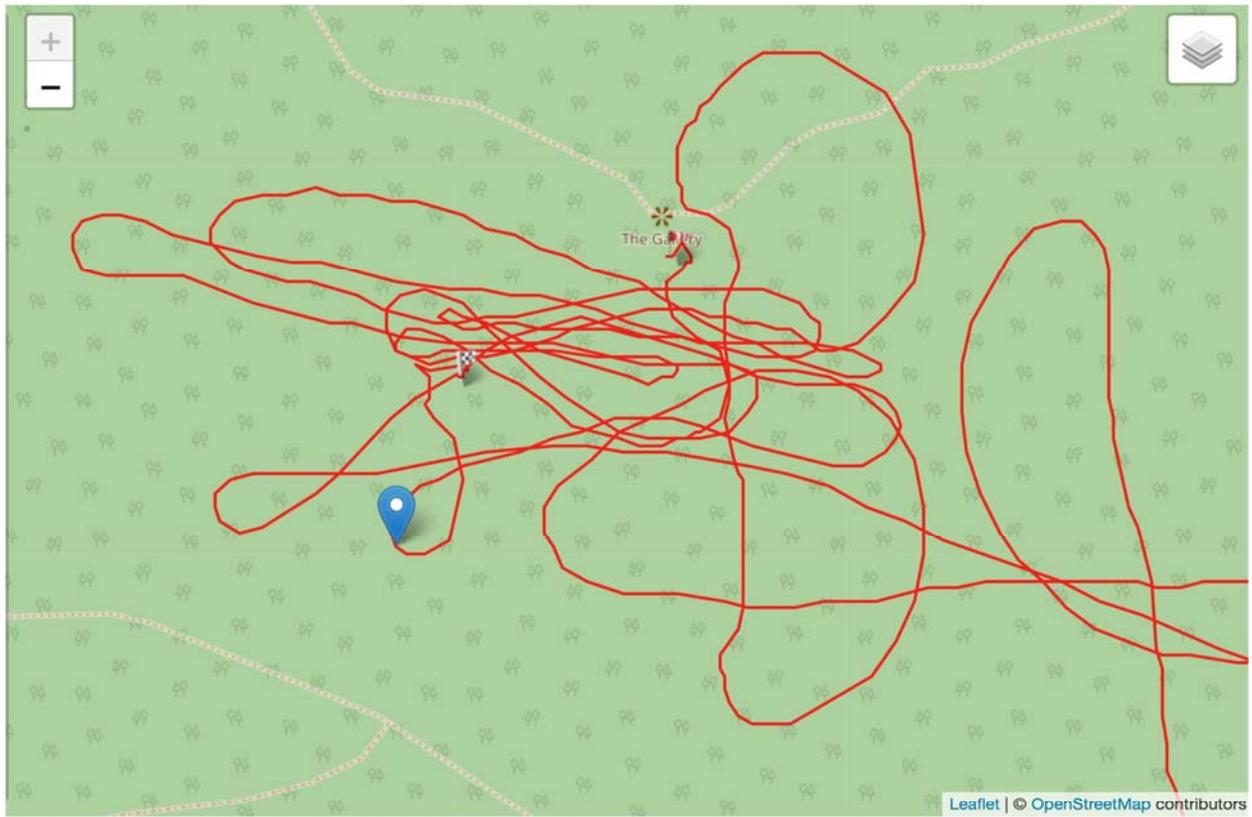
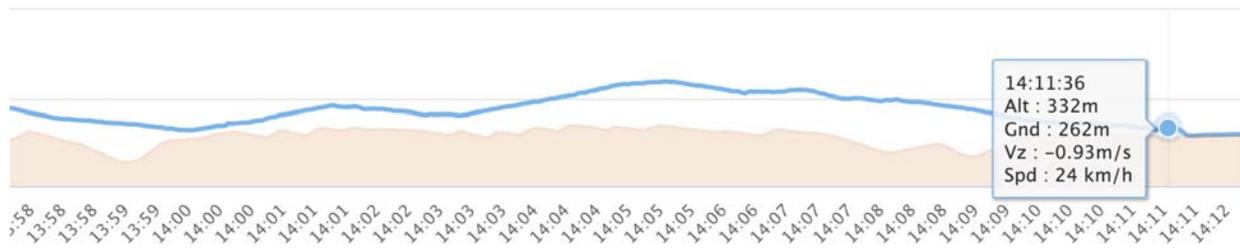
Figure 5 : Flight path before the accident

Vers 14 h 07, le pilote a quitté le deuxième thermique et a volé vers l'est, puis vers l'ouest pour revenir à l'aire de décollage. Après deux virages en huit, le pilote a entamé ce qui semble être un troisième virage en huit à 14 h 11 min 30 s, à une altitude d'environ 70 m au-dessus du niveau du sol. Au lieu de s'éloigner de la crête après un virage de 180 degrés, le carnet de route indique qu'à 14 h 11 min 38 s, le pilote a poursuivi son virage sur 90 degrés. Le carnet de route montre ensuite une trajectoire de vol presque rectiligne vers le nord en direction de la crête pendant encore 10 à 14 secondes, couvrant une distance horizontale de 53 mètres, avec une perte d'altitude à un taux moyen de -3,2 m/s sur 14 secondes (voir, *Figure 5 : Trajectoire de vol avant l'accident*). Entre 14 h 11 min 42 s et 14 h 11 min 48 s, l'altitude est passée de 329 m au-dessus du niveau de la mer à 296 m au-dessus du niveau de la mer alors que l'aéronef volait vers un terrain plus élevé, ce qui suggère un taux de descente de -5,8 m/s en moyenne sur 6 secondes.

Une perte d'altitude brutale est cohérente avec le carnet de route, qui montre une perte d'altitude qui augmente rapidement au cours des 14 dernières secondes du vol. Dans les scénarios de forte rotation, comme une autorotation, le GPS n'enregistre généralement plus de spirale, mais une descente presque verticale avec quelques bruits latitudinaux et longitudinaux. Dans le cas présent, cependant, après que la vitesse de descente a commencé à augmenter et au cours des 14 dernières secondes du vol, le carnet de route montre que le pilote a parcouru plus de 50 mètres en distance horizontale.

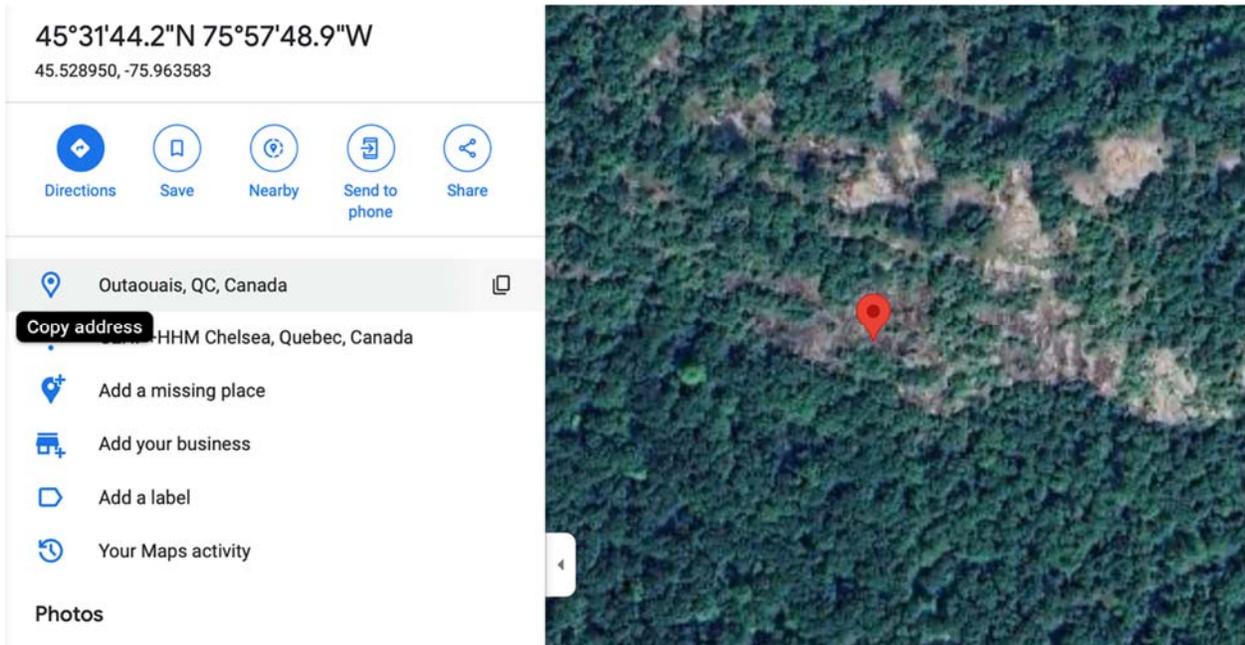
Figure 6 : Site de l'accident

Le lieu de l'impact est une petite paroi rocheuse abrupte entourée d'arbres (voir la *figure 6 : lieu de l'accident*). Le témoin PL2 rapporte qu'il a été le premier à arriver sur les lieux et qu'il a immédiatement réalisé la gravité de l'accident. Il se souvient que la victime se trouvait derrière, inconsciente, qu'elle respirait difficilement et qu'elle avait une fracture ouverte au bras droit. Le témoin PL2 se souvient avoir appelé le 911 et avoir attendu environ 60 à 70 minutes avant l'arrivée des premiers secours. Les témoins PL2 et PL1 se souviennent que l'opération de sauvetage a été compliquée et a duré plus de 4 heures. Le pilote blessé a été transporté par avion à l'hôpital. À la suite de l'accident, le pilote a subi de multiples blessures graves et est malheureusement décédé quelques jours plus tard.

3. **Augmentez vos marges lorsque vous volez près du relief** – Voler près du relief augmente le risque en diminuant le temps disponible pour corriger un événement tel qu'une fermeture, une vrille ou une panne d'équipement. L'effet combiné du vent, du courant thermique ascendant et du relief peut créer des conditions propices à la fermeture d'un parapente. En règle générale, plus les conditions sont fortes, plus la distance de sécurité par rapport au terrain doit être importante.
