RAPPORT D'INVESTIGATION DE SÉCURITÉ AÉRIENNE

ACCIDENT DE PARAPENTE

LE 10 JUIN 2021

MONT YAMASKA, QC

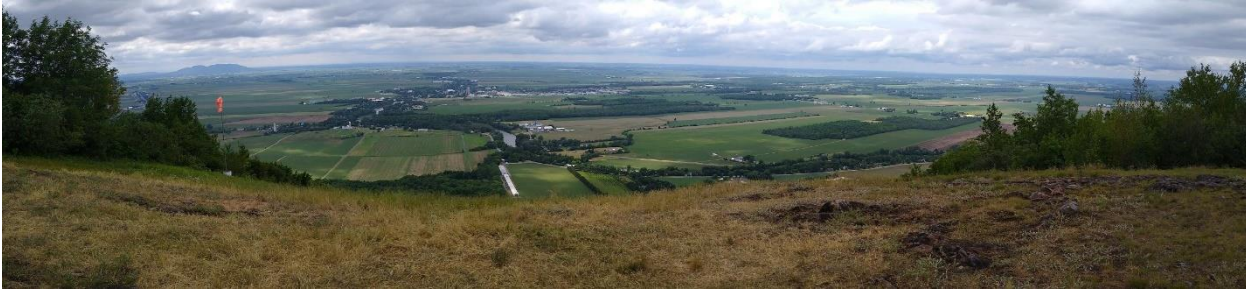
Aperçu du site de décollage (format panoramique)

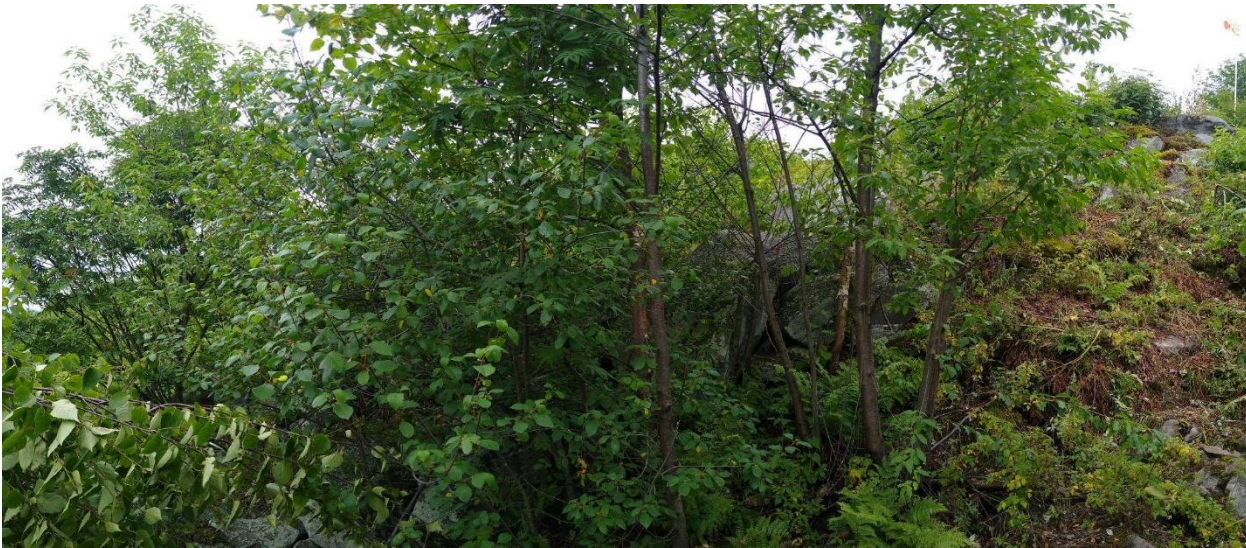
Manche à air (en haut à droite) et rochers au point d'impact (en bas à gauche) (format panoramique)

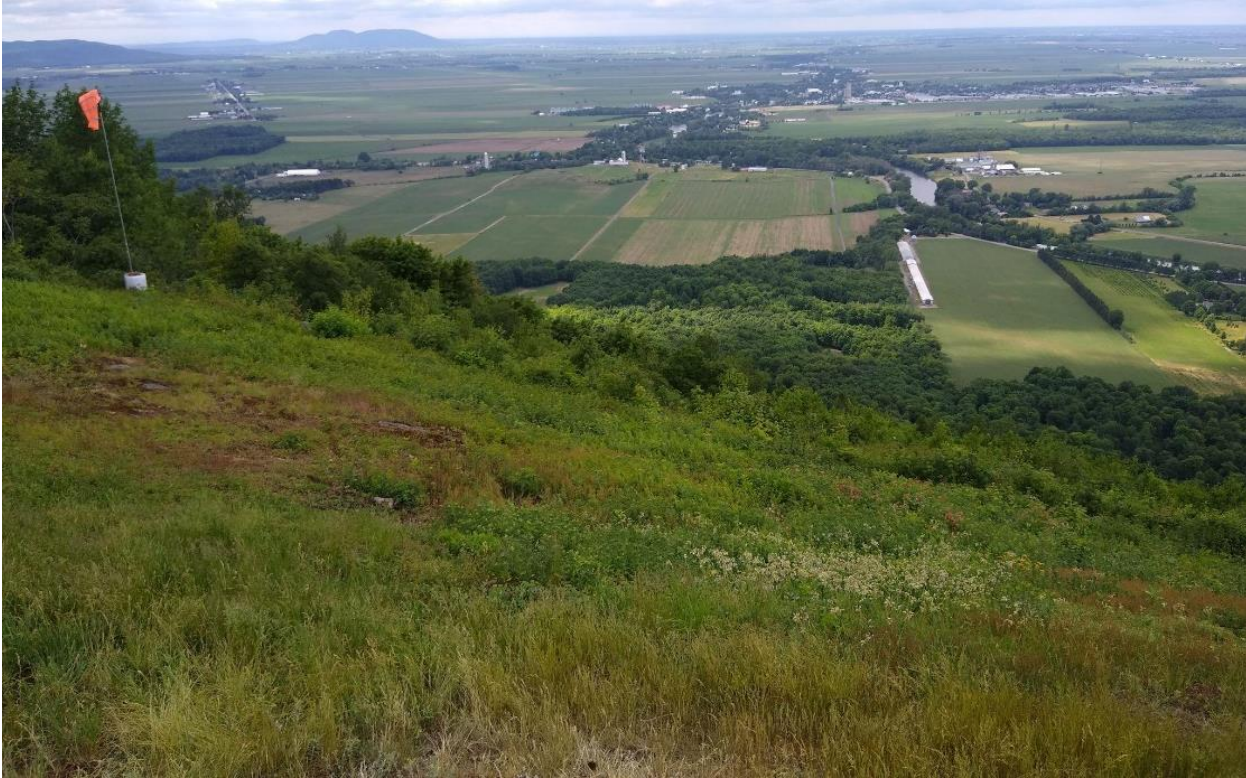
Relief immédiatement sous la partie plate du site de décollage (côté gauche, nord-ouest)

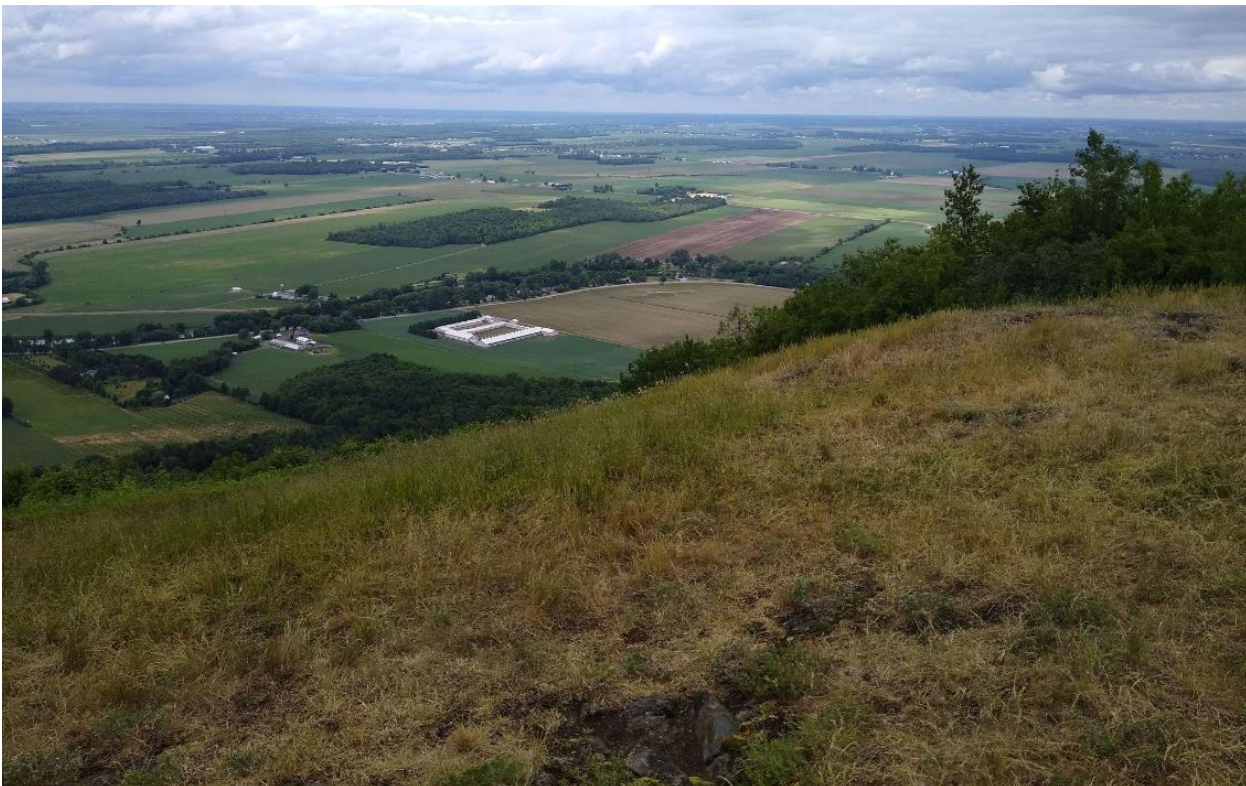
Relief immédiatement sous la partie plate du site de décollage (côté droit, nord-est)

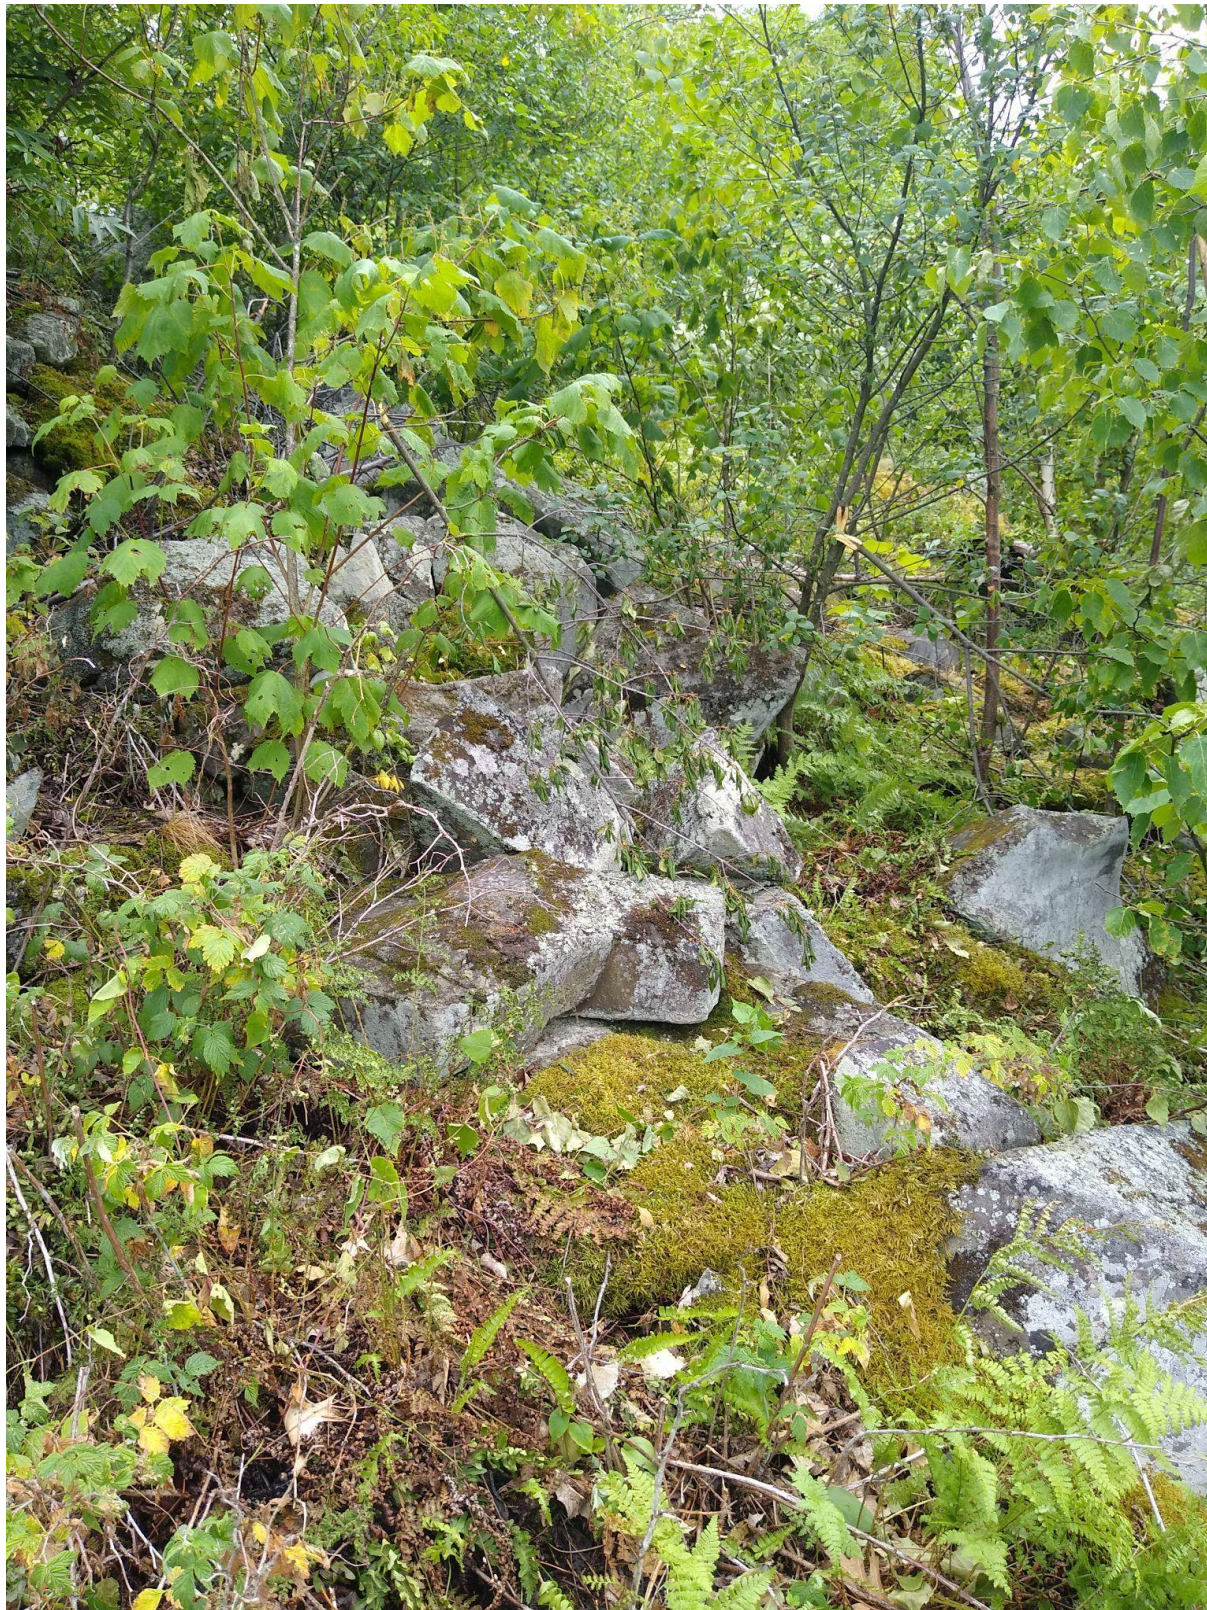
Rochers au point d'impact

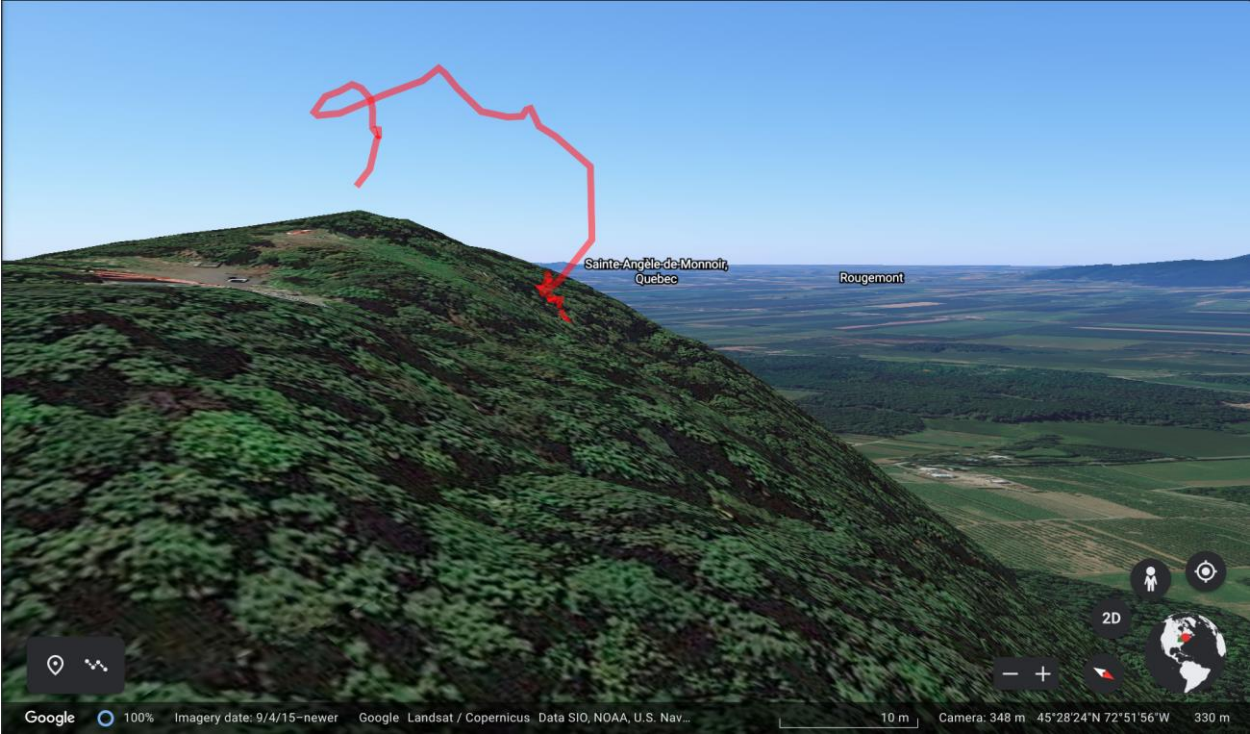
Trajectoire de vol vue du Nord-Est (Google Earth)

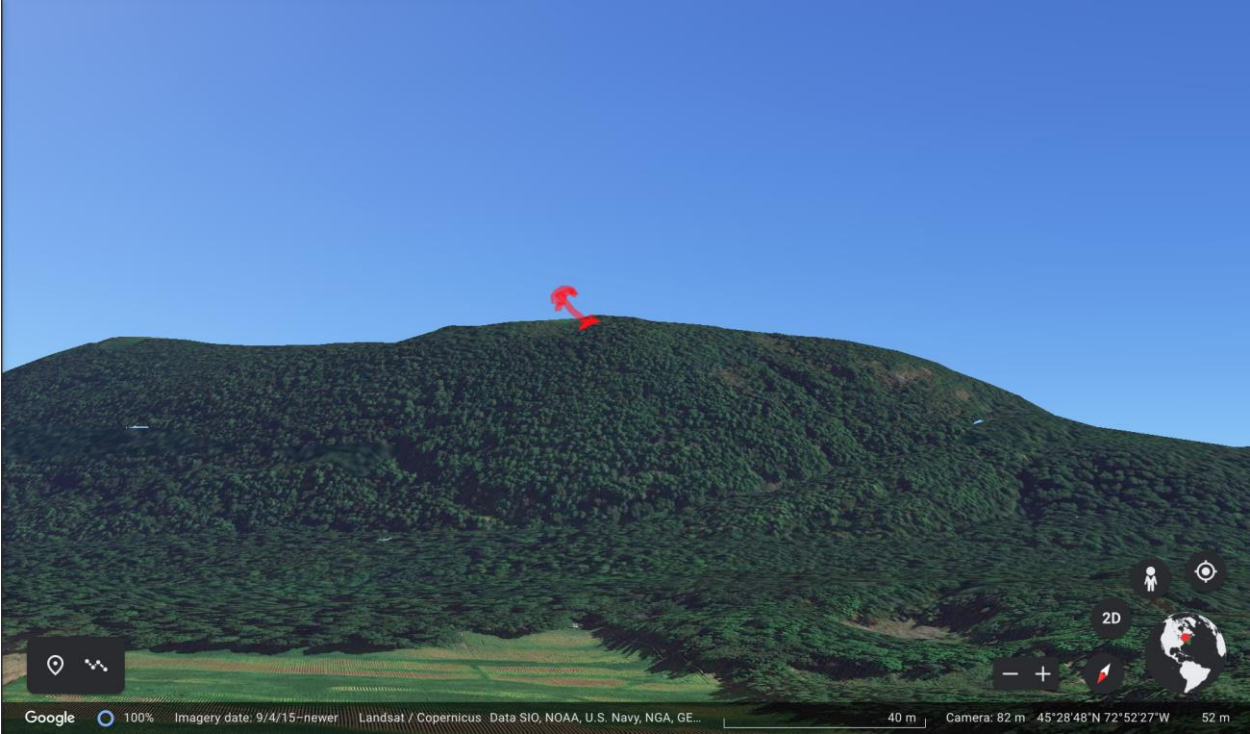
Trajectoire de vol vue du Nord, de loin (Google Earth)

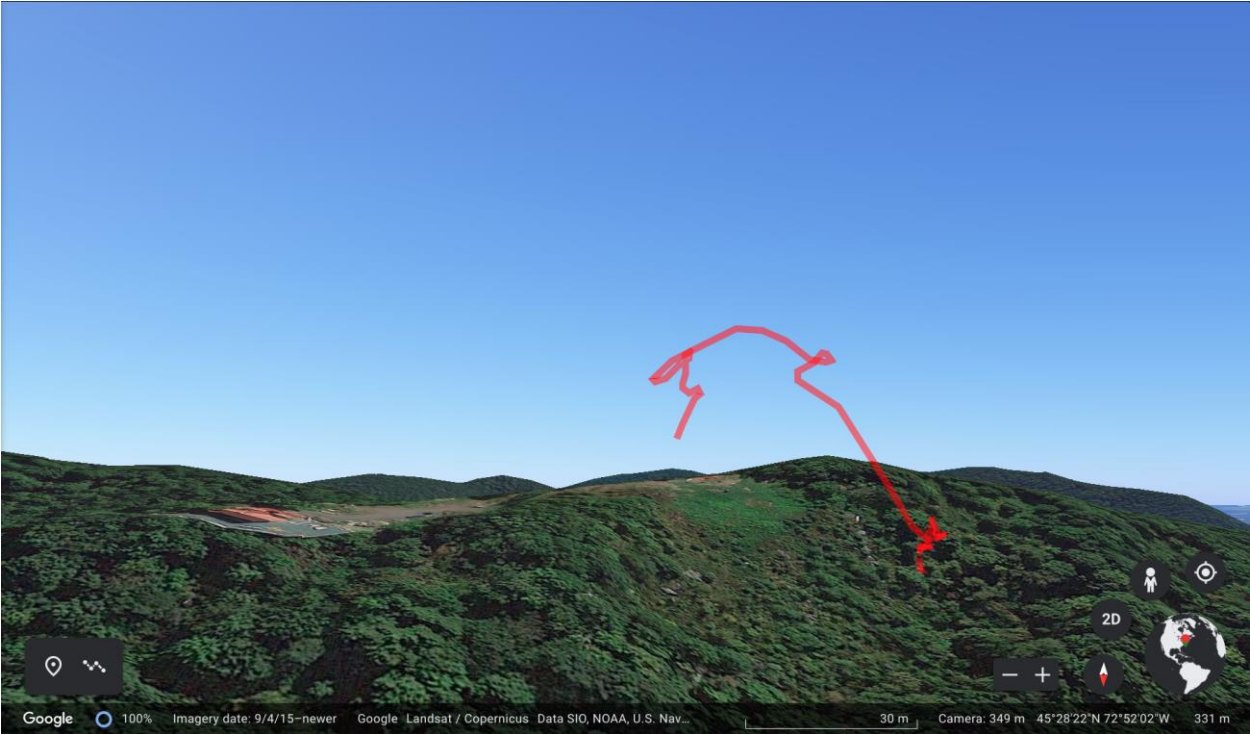
Trajectoire de vol vue du Nord (Google Earth)

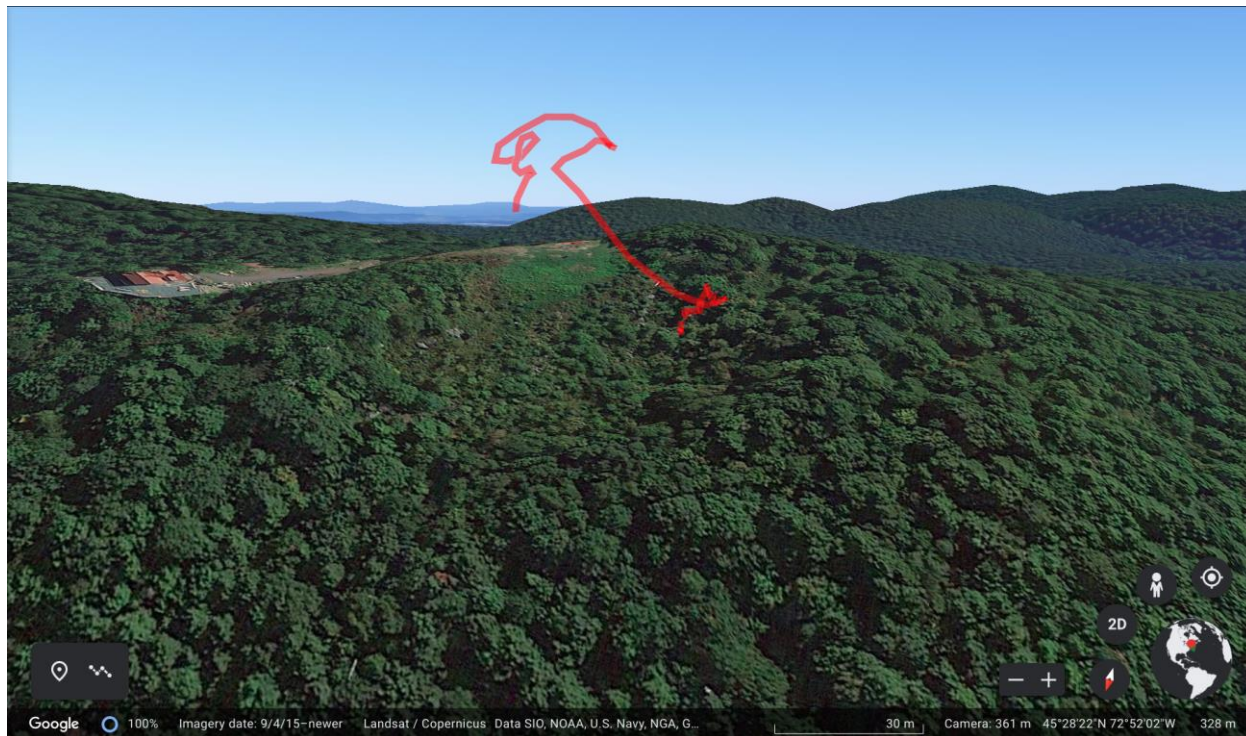
Trajectoire de vol vue du Nord-Nord-Ouest (Google Earth)

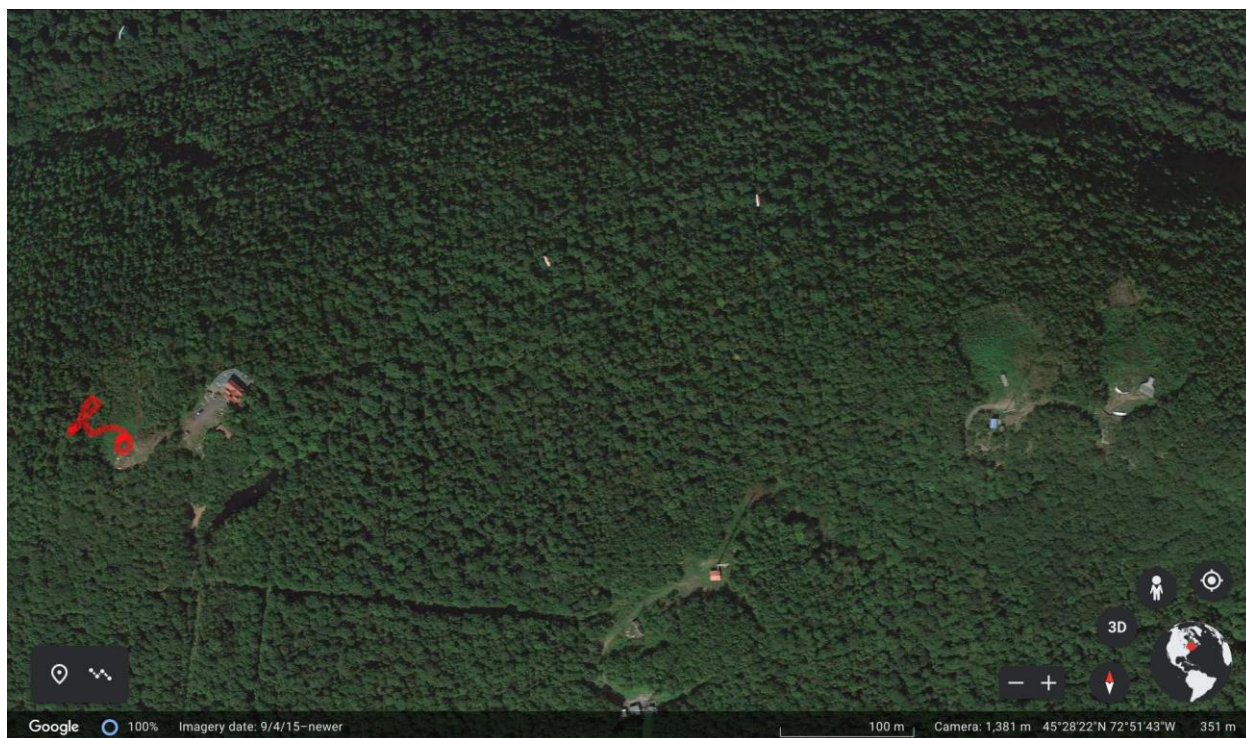
Trajectoire de vol vue du ciel avec les trois sites de décollage à titre de référence (Google Earth)

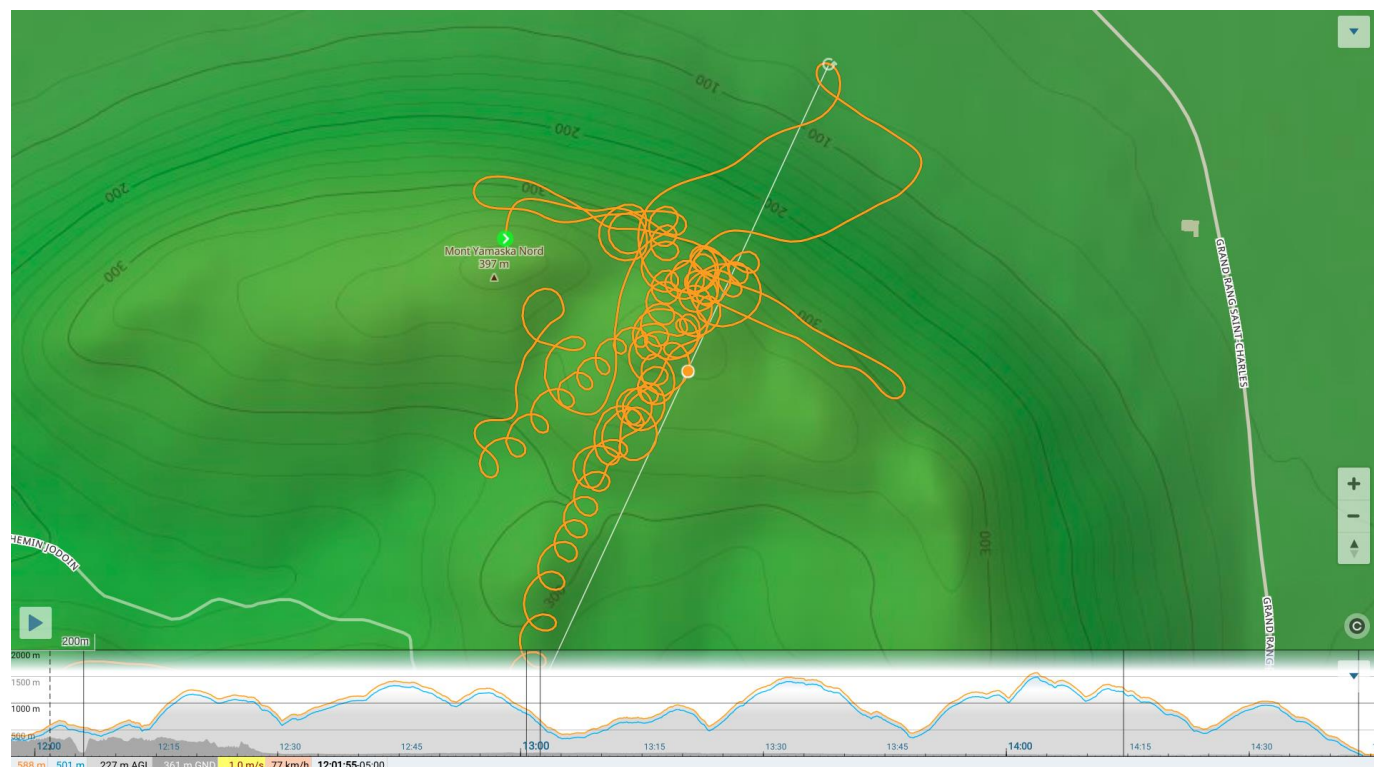
Annexe 9: Trajectoire GPS du premier deltaplane ayant décollé à 13 h

Note : une discussion avec le pilote confirme que l'heure affichée par XContest sur cette capture d'écran est erronée. L'heure indiquée devrait être 13:01:55.

- au moment de l'accident, vers 12 h 18, le chauffeur de la navette du CVLY avait déjà effectué trois remontées au site de décollage Nord-Est du CVLY, pour un total d'environ 20 pilotes parapentistes (qualifications variant de P2 à P4) et 6 pilotes deltas, mais aucun d'eux n'avait encore décollé pour cause de vents trop forts (le premier deltaplane – qui peut typiquement décoller dans des vents beaucoup plus forts qu'un parapente – a décollé vers 13 h 00. Voir sa trajectoire GPS – qui incidemment montre une dérive axée Nord-Nord-Est – à l'Annexe 9).

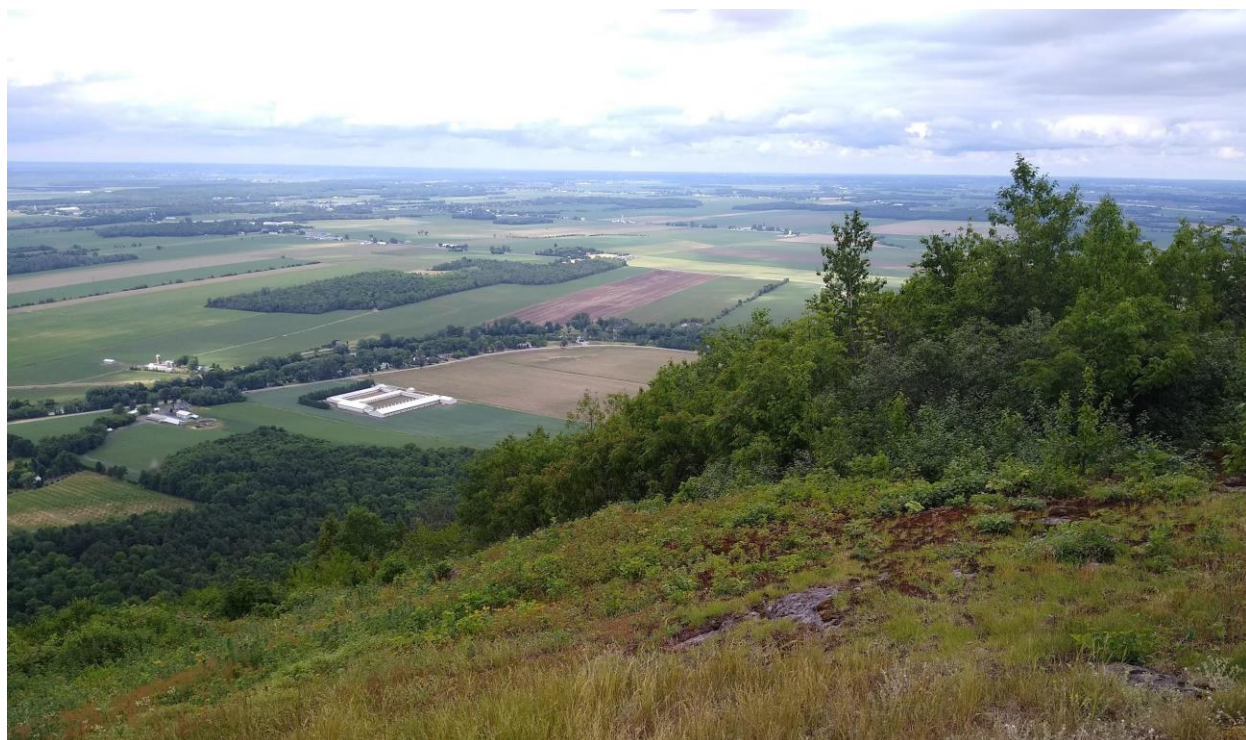
Ligne d'arbres du côté droit (nord-est) du site de décollage

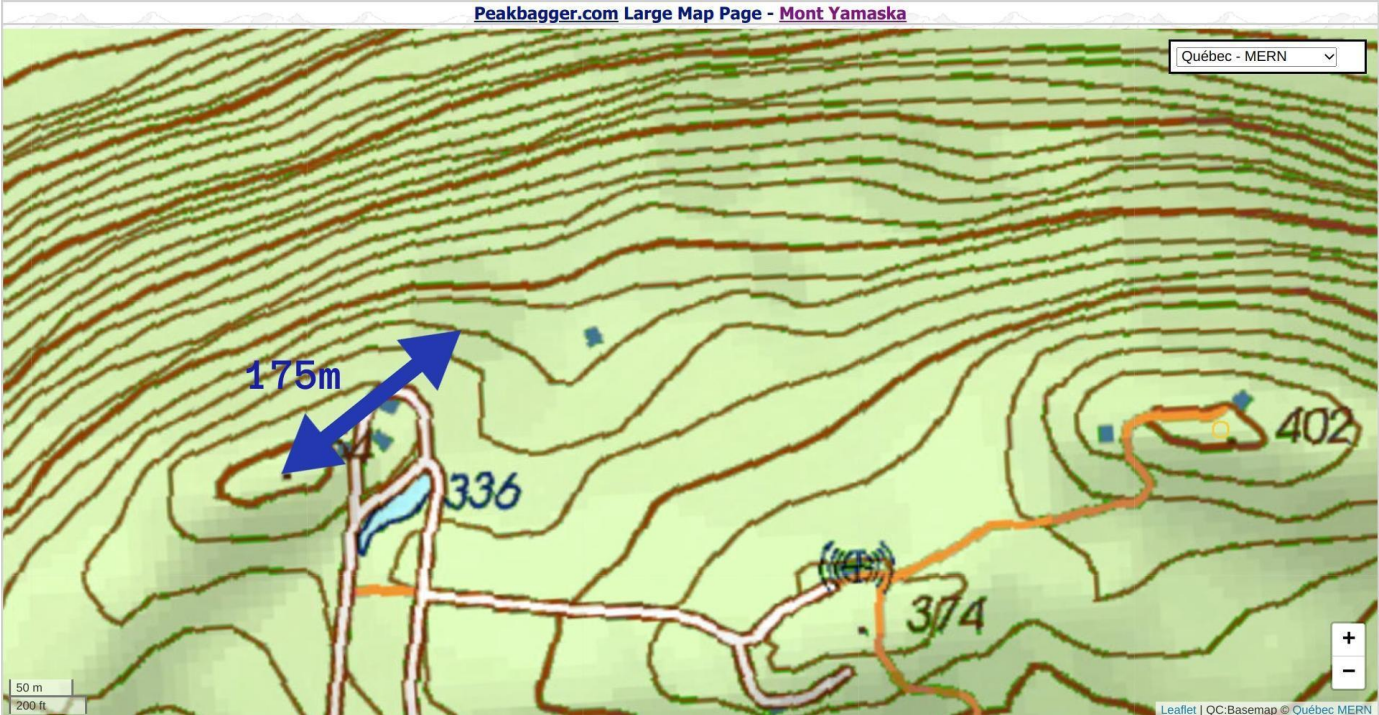
Profil du relief montagneux près du site de décollage Nord du PVLMY
